ORGANIZAÇÃO DO PROGRAMA PRELIMINAR DE REABILITAÇÃO DE UM EDIFÍCIO DE HABITAÇÃO

Aplicação a um caso

Dissertação submetida para satisfação parcial dos requisitos do grau de
MESTRE EM ENGENHARIA CIVIL — ESPECIALIZAÇÃO EM CONSTRUÇÕES

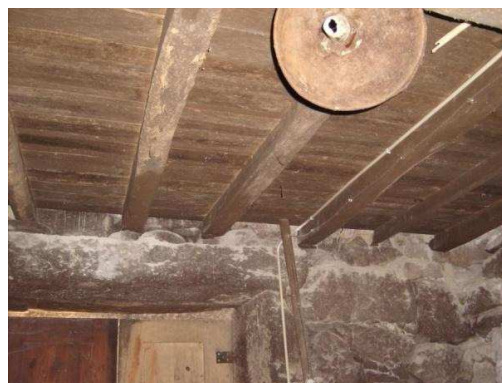
Fig.2. 49— Entrega das vigas da segunda fiada à parede de granito.

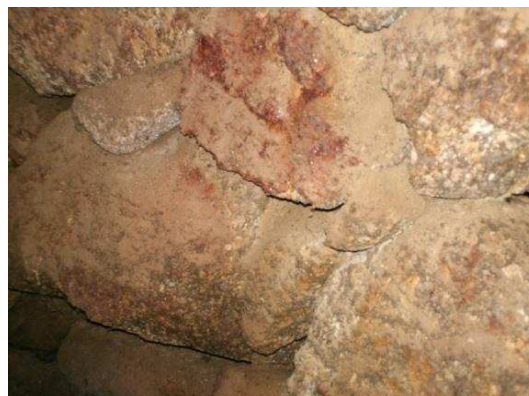
Fig.3. 4 - Manchas vermelhas na pedra de uma parede do Piso 0, patologia 5.

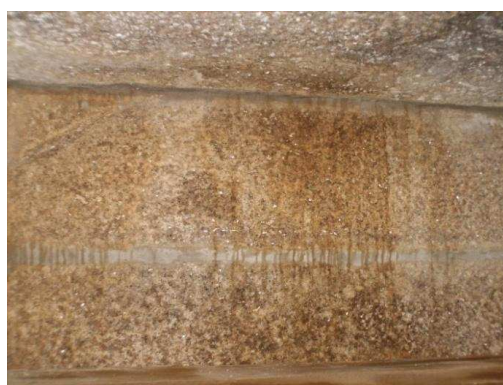
Na Fig.3. 5 percebe-se a penetração de água na parede de granito. Esta humidade surge nos dias de maior precipitação, e uma vez que não circulam tubagens no seu interior, a água pode apenas resultar da falta de estanquidade da parede.

Fig.3. 5 – Escorrência de água no interior do armário louceiro numa parede de granito exterior; patologia 6.

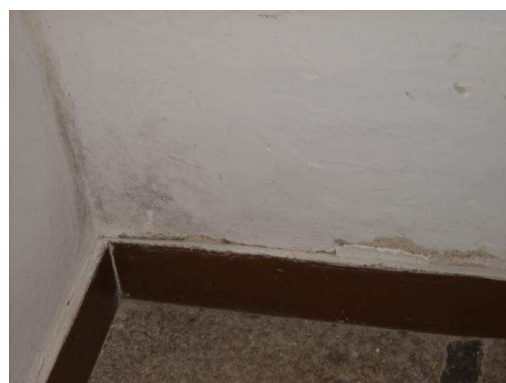
Fig.3. 15 – Manchas cinzentas num dos cantos da namoradeira da janela do Quarto I, patologia 12.

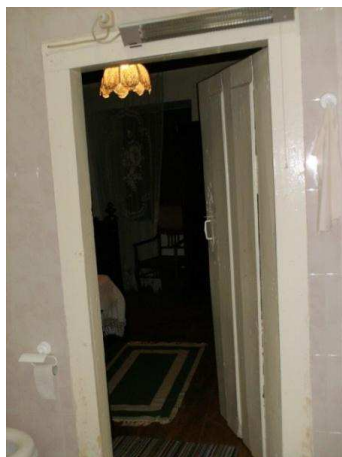
A maior parte da caixilharia das portas desta habitação não apresenta uma esquadria ortogonal, o que leva diversas vezes ao empeno da porta ou à impossibilidade de abri-la totalmente, como é o caso da porta da Casa de Banho I apresentada na figura seguinte. Este tipo de anomalias são frequentes em edifícios antigos, não só porque a esquadria já nasce não ortogonal, mas também devido ao assentamento da estrutura ao longo do tempo.

Fig.3. 16 – Irregularidade da esquadria de inserção da porta e empeno desta; patologias 15 e 16.

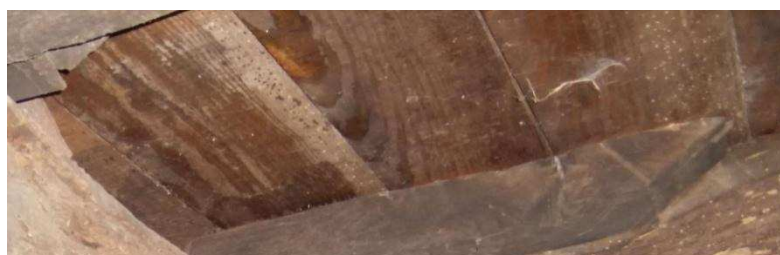
As patologias presentes no soalho devem-se sobretudo ao seu desgaste e deformação da estrutura em que se apoia. Este apresenta-se gasto e com indícios de ataque por agentes biológicos, como se mostra na Fig.3. 17.

Fig.3. 17 – Soalho visto do piso inferior; patologia 18.

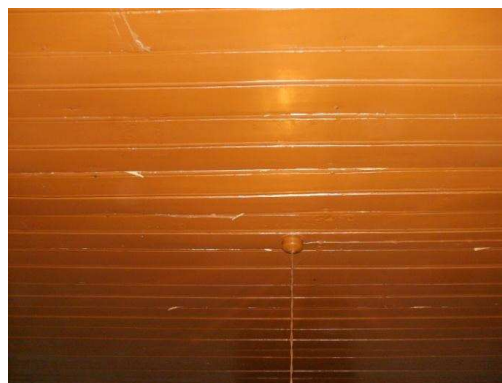
Os tectos do Piso 1 apresentam diversas patologias. No escritório o tecto encontra-se revestido por uma película branca a lembrar algodão, que indicia origem biológica (Fig.3. 18). A corrosão por caruncho está presente nos revestimentos de tecto em quase todas as divisões (Fig.3. 19).

Fig.3. 19 – Separação entre as ripas de madeira do revestimento de tecto, patologia 23.

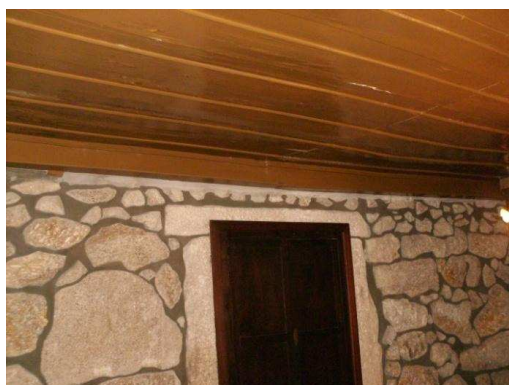
Fig.3. 20 – Deformação do tecto da Sala de Jantar.

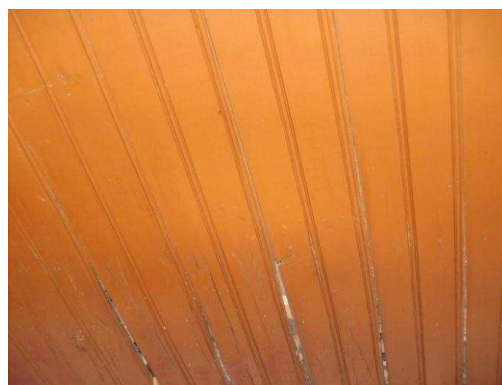
Fig.3. 21 – Deformação e presença de caruncho no tecto, patologia 22.

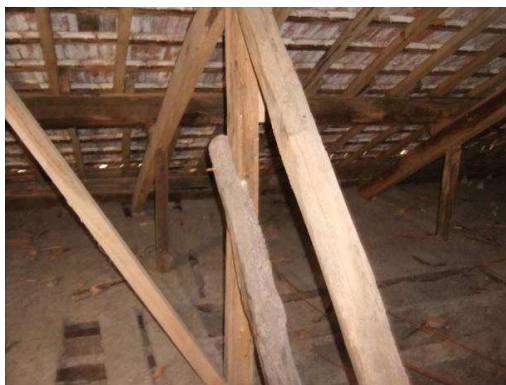
A estrutura em madeira da cobertura encontra-se também afectada por agentes biológicos, inevitável na sua idade. Para além disso, como foi referido anteriormente, é provável que não se encontre com capacidade resistente para suportar uma combinação de cargas elevadas e com direcção desfavorável.

Fig.3. 24 – Estrutura da cobertura.

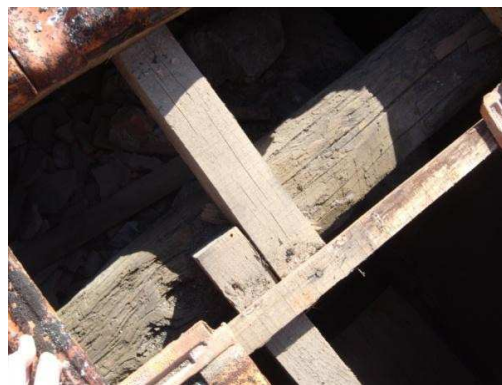
Fig.3. 25 – Estrutura de apoio às telhas.

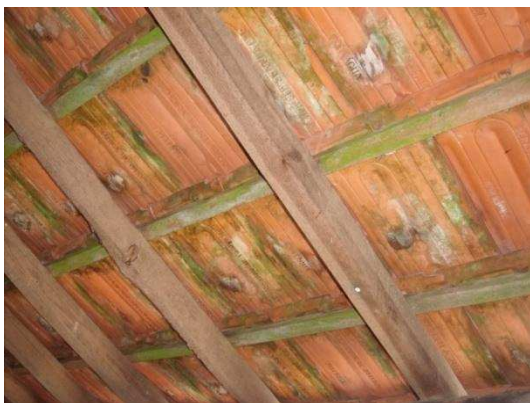
O telhado encontra-se bastante fragilizado quer ao nível da telha, quer ao nível da estrutura de suporte. Pode ver-se nas figuras seguintes a presença de musgo e líquenes, que reduzem a elasticidade da telha. Nos meses de chuva, percebe-se também que a sua quebra ocorre com frequência e muita facilidade. Para além disso, as vias de escoamento das telhas ficam obstruídas rapidamente levando à entrada de água para o desvão.

Fig.3. 27 – Presença de musgo nas telhas e vigas da cobertura; patologia 27.

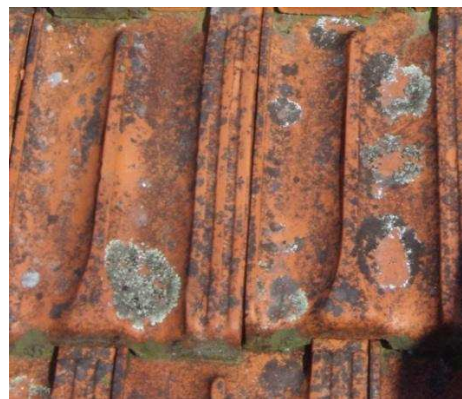
Fig.3. 28 – Presença de líquenes nas telhas da cobertura; patologia 27.

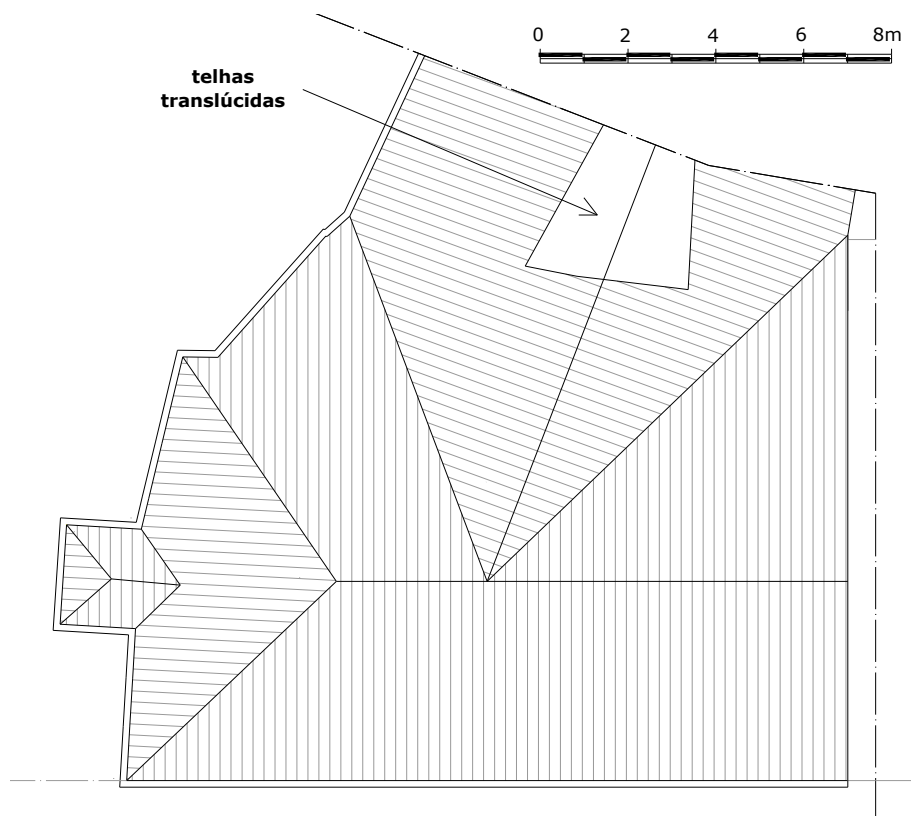
Fig.4. 5 – Proposta de reabilitação para a Cobertura.

A estrutura da cobertura encontra-se em muito mau estado de conservação pelo que se procederá à sua total reabilitação, ou seja, demolição e reconstrução. Aproveita-se assim para executar uma nova planta da cobertura mais regular, conforme o traçado da figura 4. 5.

Deste modo, as telhas serão retiradas e desmontada toda a estrutura da cobertura. Os vigamentos em bom estado serão consolidados com endurecedor, e tratados com retardador de fogo e primários anti-fungos e anti-caruncho, e reaproveitados para a configuração da nova estrutura, a par com novos elementos de características resistentes e qualidade semelhantes. A nova estrutura da cobertura será composta por quatro asnas e três vigas de suporte, segundo esquema da figura 4. 6.
